PRINSENSGT.

Prinsens gate

ANTIKNARISK REGISTER FOR TRONDHEIM

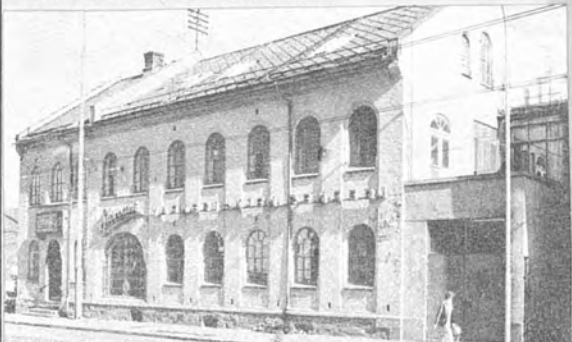
| Grunnmur Stein, tegl | Kjeller under hovedbygning og deler av sidebygning 2,5 m dyp. |
| Vegger Pusset tegl | |
| Tak Saltak, skifer | |
| Eksteriørdetaljer Blindarkader med rundbuevinduer. Vakkert trapperekkverk. | |
| Vedlikeholdstilstand B | Miljøet omkring varierende |
| Bygningen har en viss interesse som tidlig fabrikklokale. Passer godt sammen med Turnhallen. | 1915 plan og snitt BA |

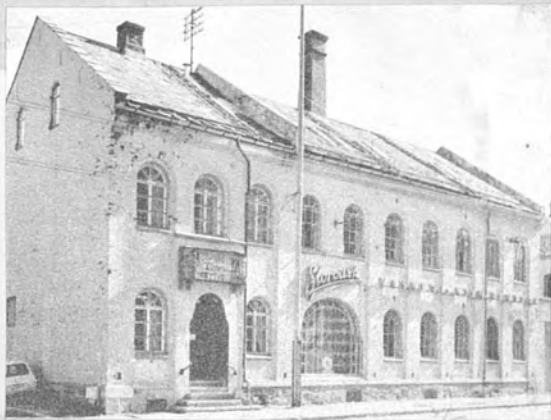
178.4

| Gate Prinsens gate nr. 1 c | |
| Plantype | Leiegård, tre fløyer omkring gårds plass. |
| Hovedmål | 21x9,5 + sidefløy og bakbyggn. Etasjer 3. Tilbygg 2 etg. |
| Vegger | Pusset tegl |
| Tak | Saltak, skifer, kobbus |
| Eksteriørdetaljer Pussornamenter omkring vinduene. | |
| Vedlikeholdstilstand | C |
| Antikvarisk tilstand | B |
| Ordinær leiegård. Neppe bevaringsverdig. Rivningstillatelse 1965. | |

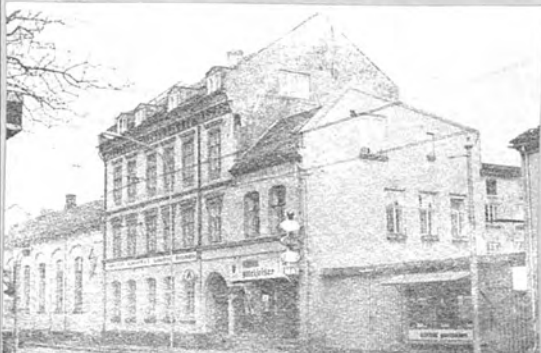
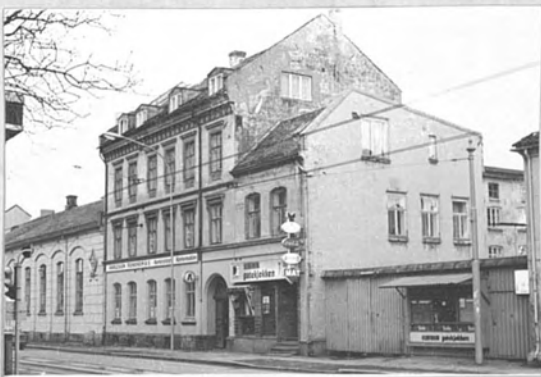
131.3A

| Grunnmur | Stein |

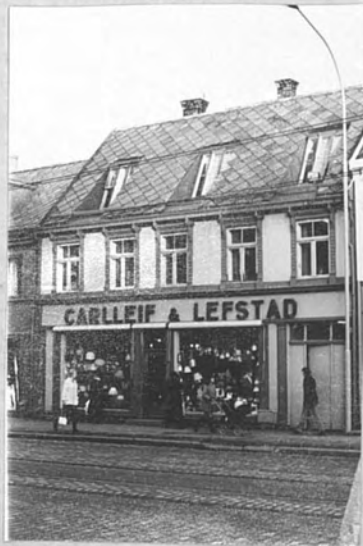
130.30A

| Grunnmur | Pusset |
| Vegger | Tømmer, platekledning |
| Tak | Saltak, skifer |
| Eksteriørdetaljer Vindusomramming fra århundreskiftet. | |
| Ønskelige forandringer . Platekledningen bør fjernes. Panelet antagelig intakt. | |
| Gården er skilt ut fra eiendommen Erling Skakkes gt. 22. Store endringer både i plan og eksteriør. Huset har verdi som del av en verdifull rekke. | |

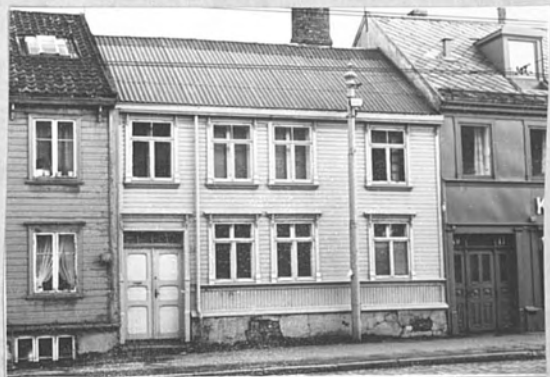
130.26A

| Grunnmur | Pusset tegl og stein. | Kjeller ja. Ikke oppmålt. | |
| Vegger | Tømmer, liggende panel. | | |
| Tak | Saltak, bølgeeternit. | | |
| Eksteriørdetaljer | Vindusomramming og port fra århundreskiftet. | | |
| Ønskelige forandringer | Taktekkingen bør forandres. | | |
| Gården er trolig fra 1700-årene, og senere utvidet og ombygget. Intet bevart av opprinnelig eksteriør. Bevaringsverdig som del av miljøet. | | | |

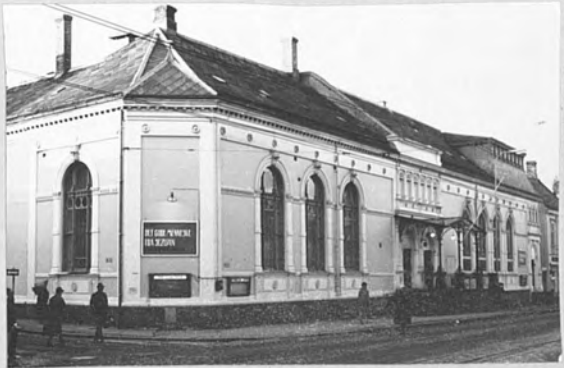
| 130.34A | | |

| Grunnmur | Pusset mur | Kjeller under deler av bygningen. Hvelvkjeller mot Erling Skakkesgt. |
| Vegger | Pusset mur | |
| Tak | Forskj. takformer, skifertekt. | |
| Eksteriør | Ny-klassisistisk preg. Blindarkader på nordligste del, buete vinduer på sørlige del. Sgrafittodekorasjoner. | |
| Sørlige del oppr. oppført som konsertsal 1858. De to bygningene sammenbundet til en bygning ca. 1890 - fasadens arkitekt antagelig Karl Norum. | | Ønskelige forandringer |
